RÉHABILITATION ÉCOLOGIQUE DU SITE DE POINTE ALLÈGRE-NOGENT.

RAPPORT TECHNIQUE : TRAVAUX D'ÉRADICATION DES JACINTHES D'EAU ET LAITUES D'EAU : 13 au 28 février 2023.

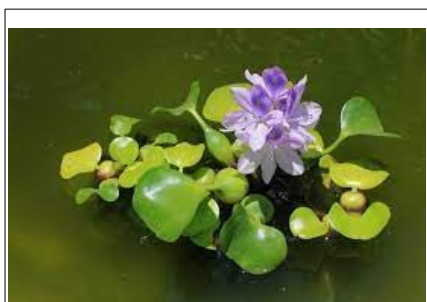
Figure 4: Jacinthe d'eau

La **laitue d'eau** (*Pistia stratiotes*) et la **jacinthe d'eau** (*Eichhornia crassipes*) possèdent un système racinaire qui ne s'ancre pas dans le substrat et leur reproduction se fait uniquement par multiplication végétative.

Le PNG préconise pour l'éradication de ces espèces un arrachage manuel. Les différents plants seront donc évacués du milieu à la main (fourche/râteau) à l'aide d'une embarcation (rivière profonde) sur l'ensemble de la surface colonisée. Pour réussir l'éradication, il est important d'enlever l'ensemble des plants ou morceaux de plants. En effet, ces deux espèces ont une capacité de reprise importante à partir de ces micro-boutures. L'éradication se déroulera en deux temps : un premier passage qui aura pour objectif d'enlever tous les plants dans les règles de l'art puis quatre passages pour s'assurer de la disparition de l'ensemble des individus.

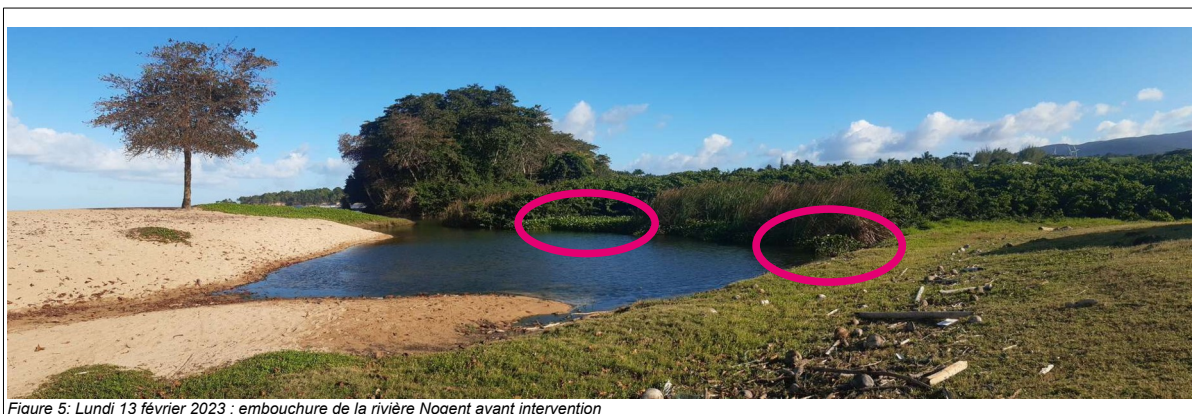
Figure 5: Lundi 13 février 2023 : embouchure de la rivière Nogent avant intervention

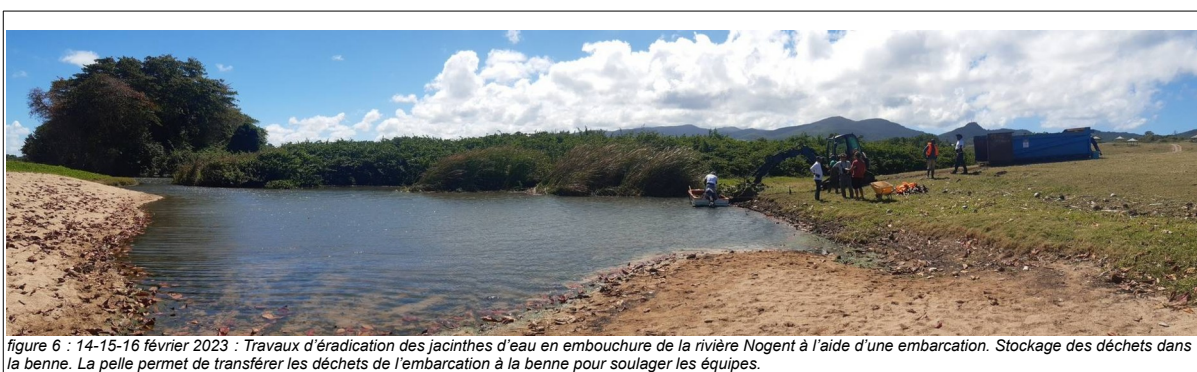
figure 6 : 14-15-16 février 2023 : Travaux d'éradication des jacinthes d'eau en embouchure de la rivière Nogent à l'aide d'une embarcation. Stockage des déchets dans la benne. La pelle permet de transférer les déchets de l'embarcation à la benne pour soulager les équipes.

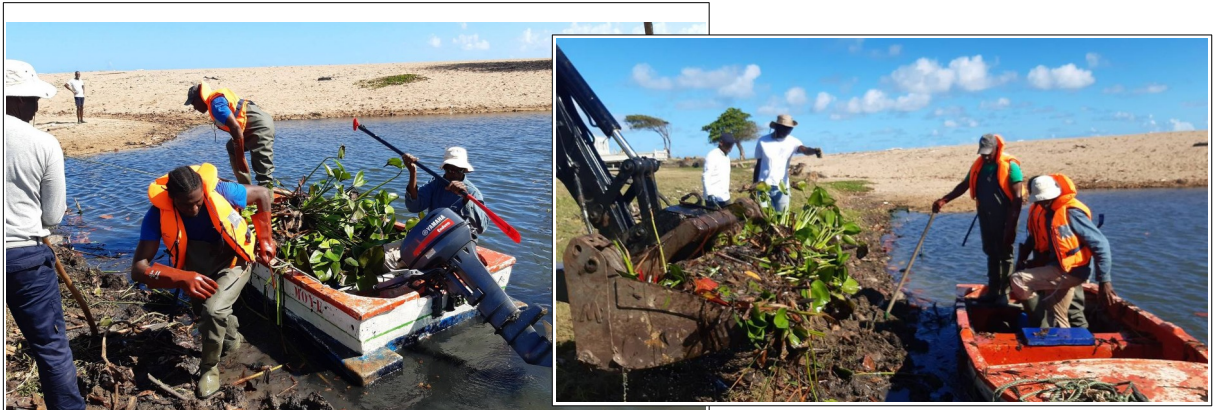
Figure 7: Vidage de l'embarcation

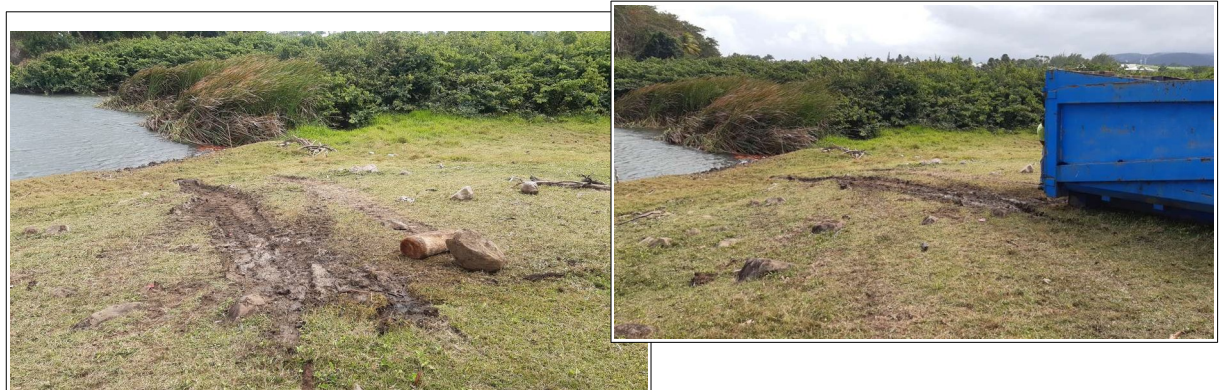
Figure 8: Impact du travail de la pelle sur le site, embouchure rivière

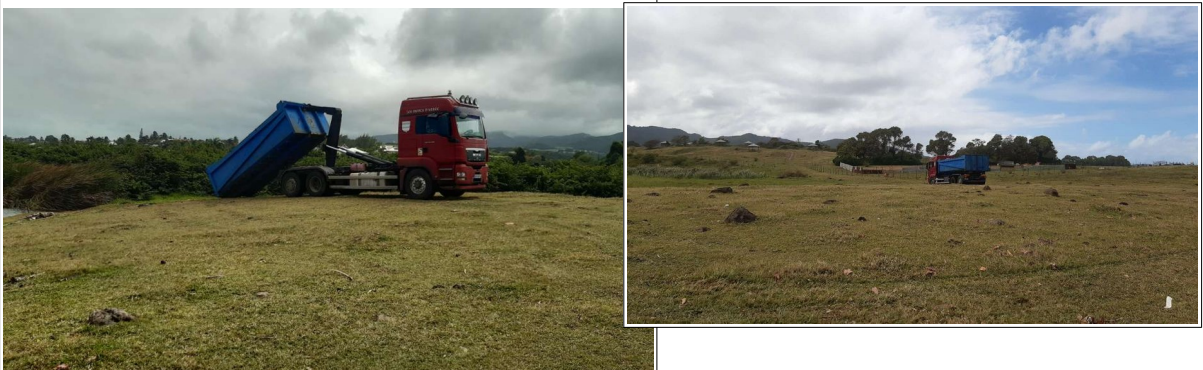
Figure 9: vendredi 17 février 2023 : évacuation de la benne, embouchure rivière

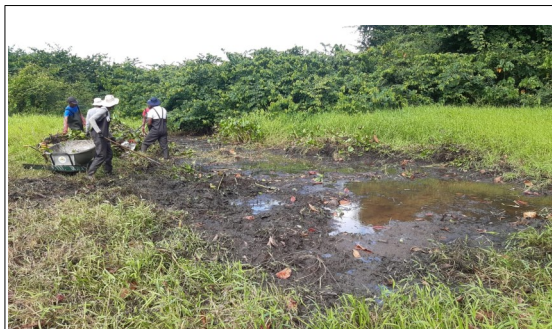
Figure 10: éradication jacinthes d'eau dans la zone humide connexe en rive droite de la rivière de Nogent

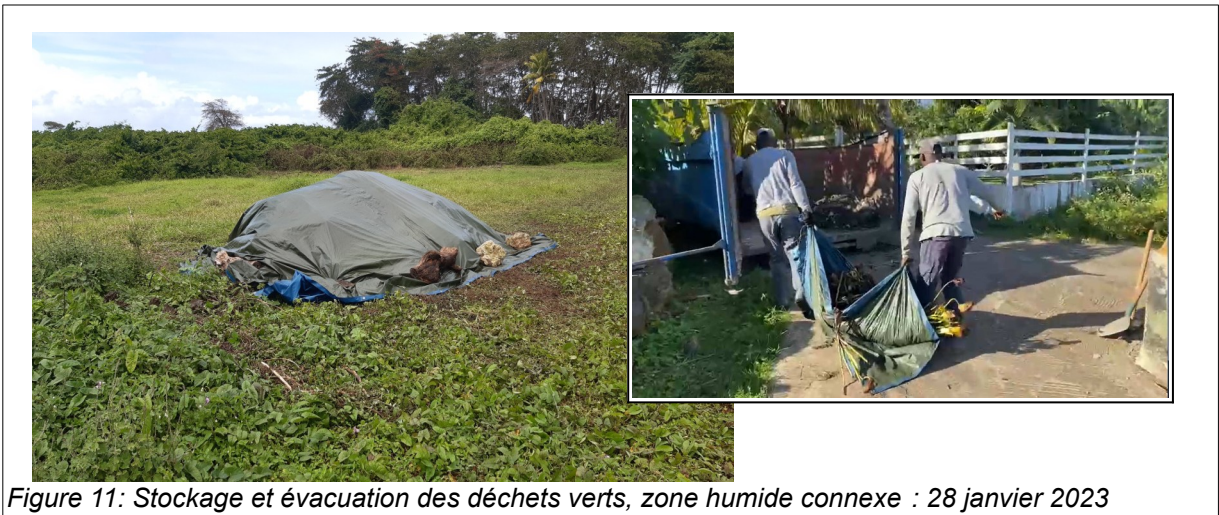
Figure 11: Stockage et évacuation des déchets verts, zone humide connexe : 28 janvier 2023

Les déchets végétaux sont stockés dans une benne sur site durant la période des travaux pour évacuer l'excédant d'eau des plantes. Ils sont ensuite évacués du site pour être séchés sur plateforme puis ensachés en bigbag pour être traités.

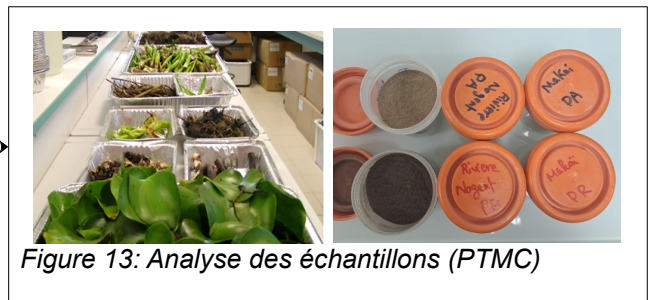
Figure 13: Analyse des échantillons (PTMC)

- de 9 000 (Ba) à 400 000 fois (Mn) plus les métaux lourds que la concentration dans l'eau.
- de 2 à 10 fois plus dans les parties racinaires que les parties aériennes.
- les valeurs d'aluminium dépassent le seuil de toxicité de 50mg/kg pour les sols (non normé)
- les autres métaux lourds concentrés respectent la norme AFNOR « amendement sol ».
- le chlordécone est présent dans l'ensemble de la plante à un taux de 4,3 µg/kg.

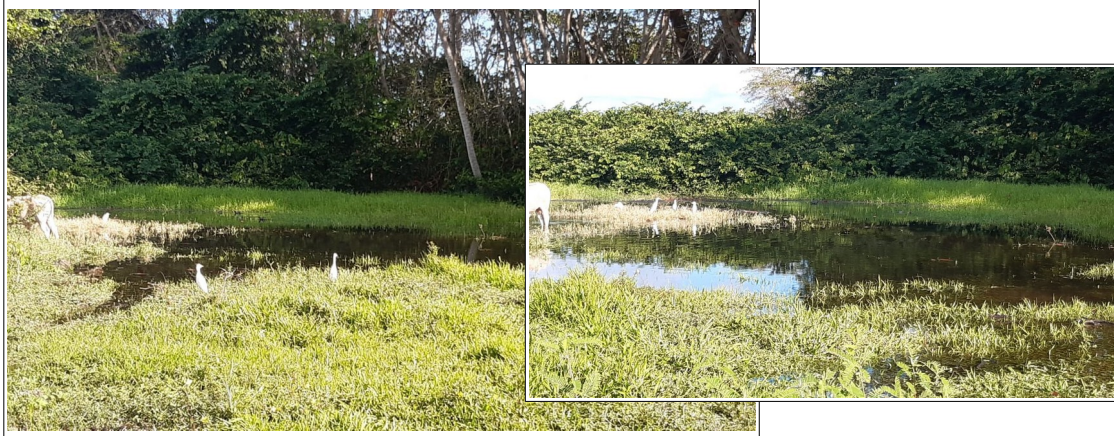
7 mois après l'intervention d'éradication, le retour de pieds juvéniles de laitue d'eau (*Pistia stratiotes*) est observé par l'association gwada botanica.

Jour	Observations
Mercredi 1 mars 2023	Pas de reprise d'espèces observées. Retour d'oiseaux (<i>Bulbucus ibis</i>) dans la zone humide connexe et de plantes inféodées au milieu aquatique comme le nénuphar blanc et jonc sp.
Mercredi 31 mai 2023	Pas de reprise d'espèces observées
Vendredi 4 août 2023	Pas de reprise d'espèces observées
Mercredi 4 octobre 2023	Présence de quelques pieds (juvéniles) de laitues d'eau à l'embouchure de la rivière Nogent.

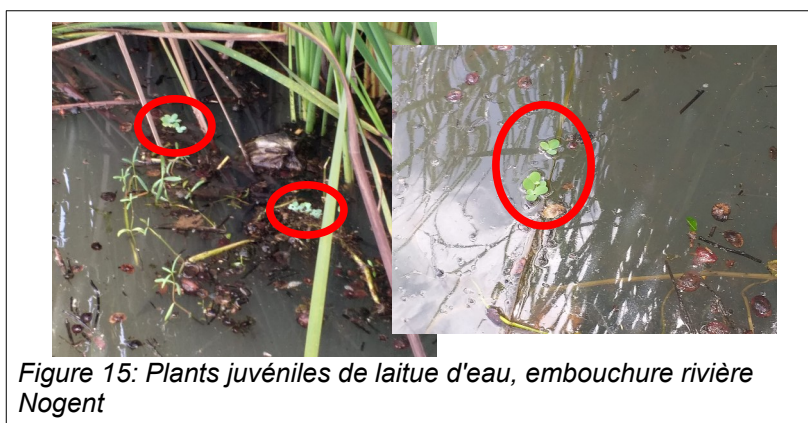
Figure 15: Plantes juvéniles de laitue d'eau, embouchure rivière Nogent

Le Parc national de la Guadeloupe évalue au cours du premier trimestre 2024 l'ampleur de la reprise de l'espèce dans le milieu. En fonction de sa densité, deux solutions de gestion seront proposées :

- Faible densité : le pôle marin gèrera en interne l'enlèvement de ces plants
- Forte densité : le PNG proposera aux membres du copil de mettre en œuvre une opération Koudmen.
